• GÚDAR-JAVALAMBRE • UNA FORTALEZA QUE MUY POCOS CONOCEN

# El castillo de Manzanera era más grande y tenía asociadas diversas estructuras

En tres siglos y medio se reconquistó y perdió varias veces y acabó en poder de la Iglesia

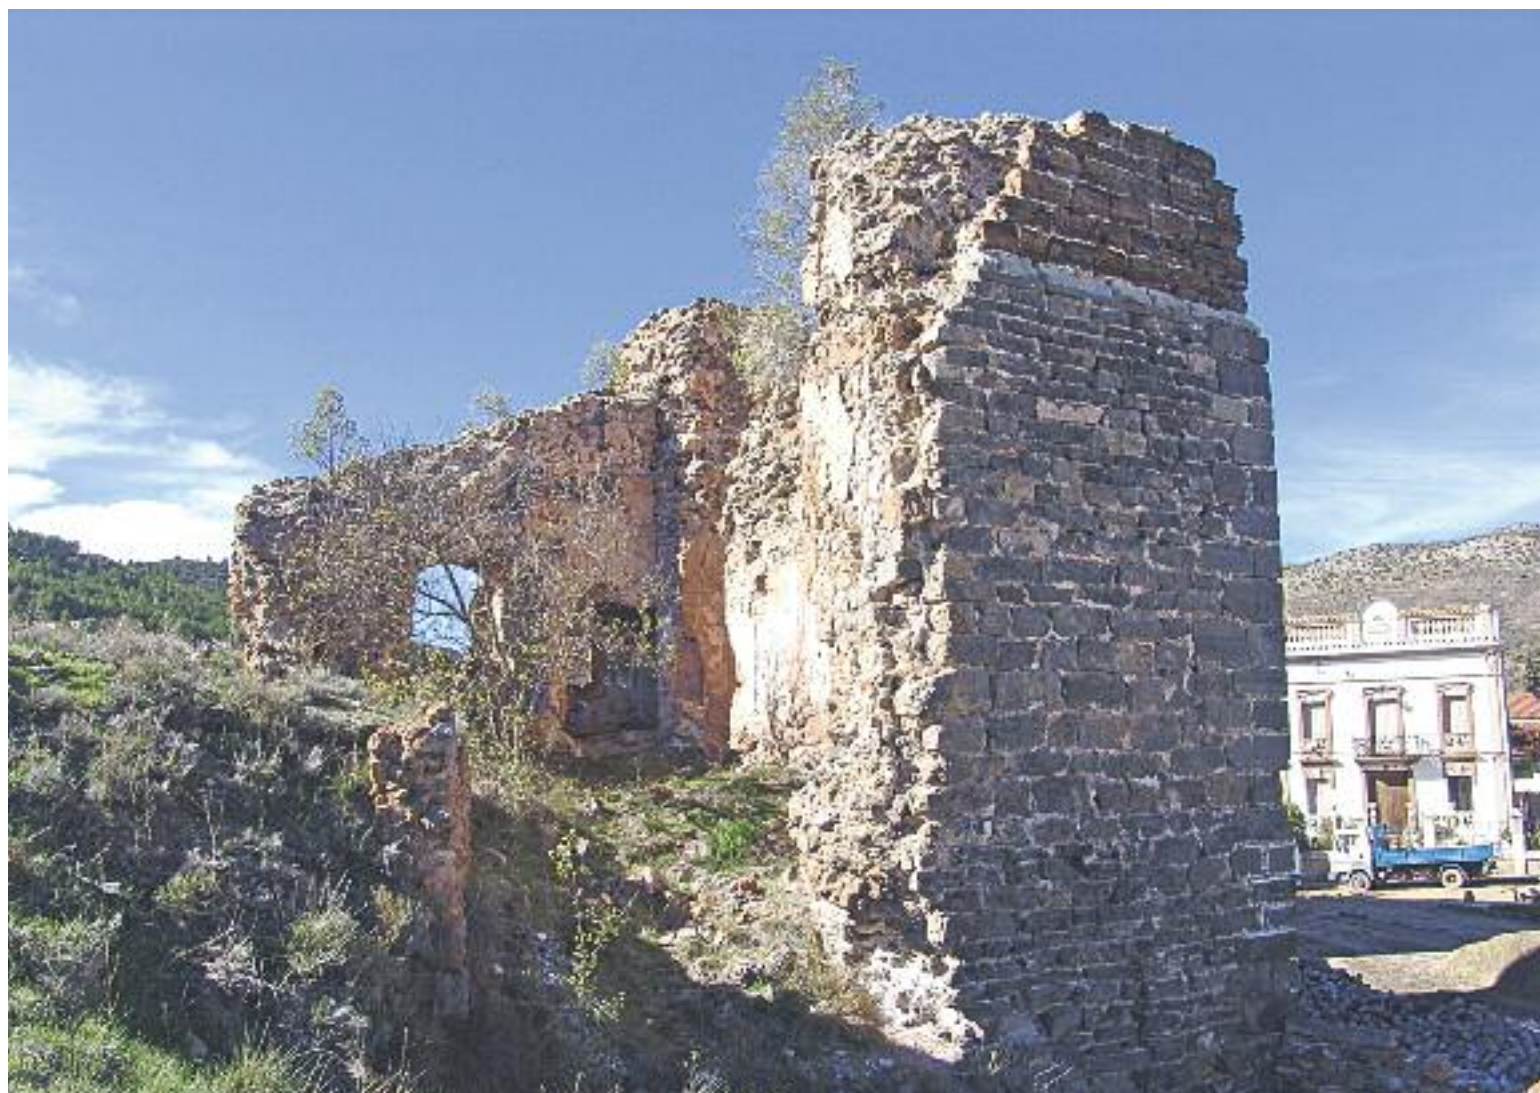
Los restos del Castillo de Manzanera se encuentran en mal estado de conservación. Qualcina

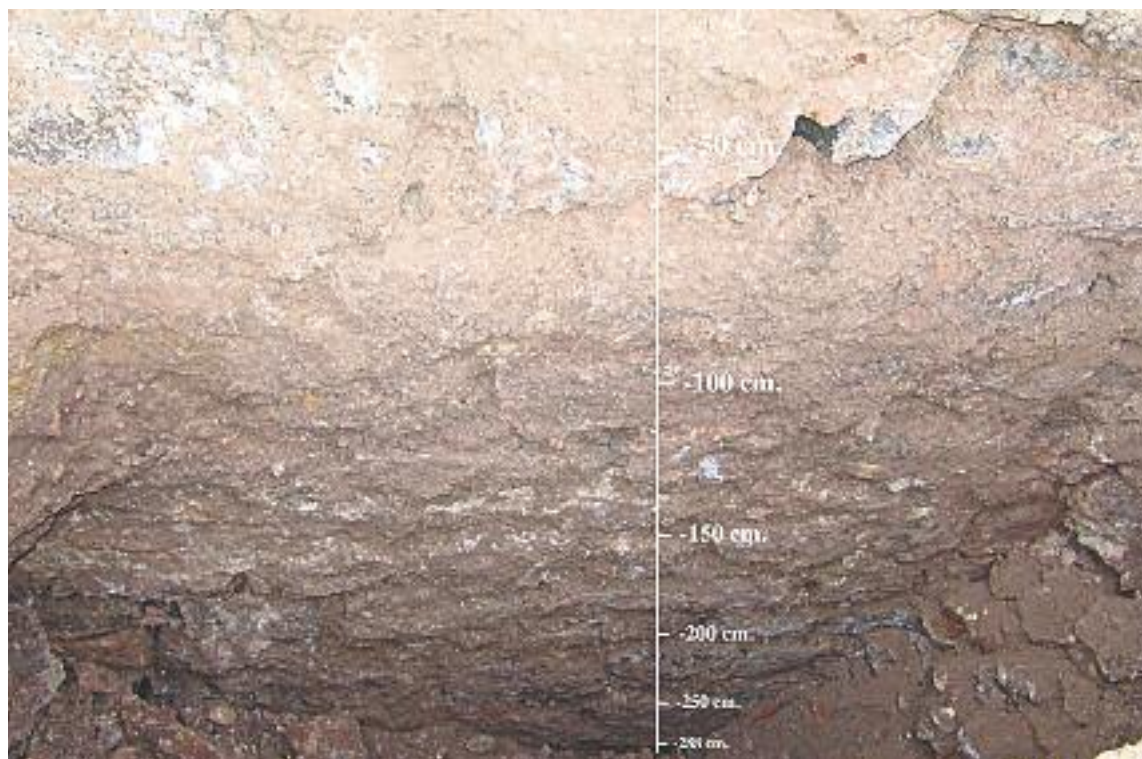
En la imagen se muestra la profundidad que tiene el muro, que llega hasta casi los dos metros. Qualcina

arrollo. Aún así, se pudo corroborar que el muro se prolongaba al menos 2,88 metros por debajo de la actual cota del suelo, sin que fuera posible alcanzar el nivel de base de la estructura, que debe estar a una profundidad sensiblemente superior.
